**INFORME DE PASANTIA DE LA CARRERA DE INGENIERIA CIVIL**

**MINISTERIO DEL PODER POPULAR PARA EL TRANSPORTE TERRESTRE**

**AUTOR: DARWIN PINTO**

**SAN CARLOS, Julio de 2014**

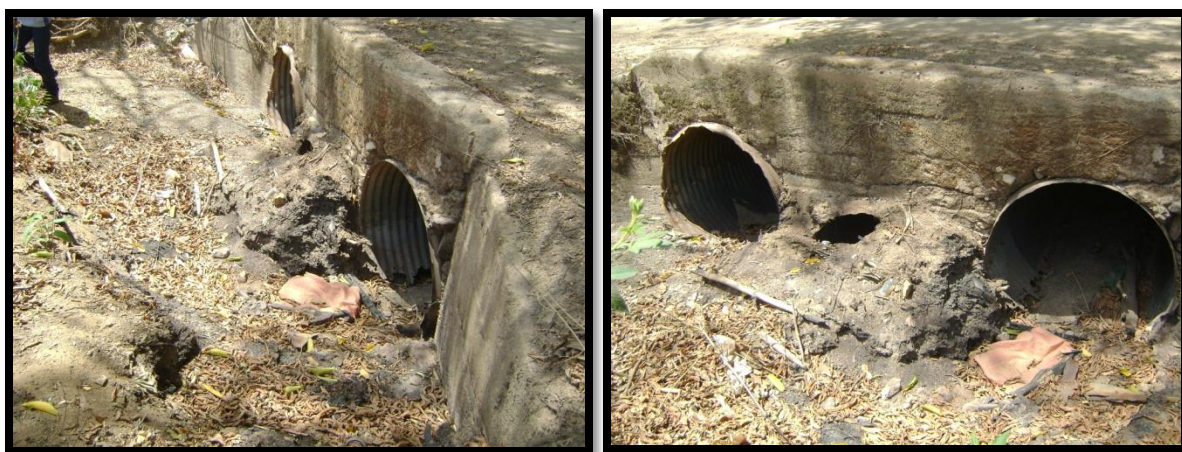
Figura 42: Imagen, Alcantarilla triple (3).

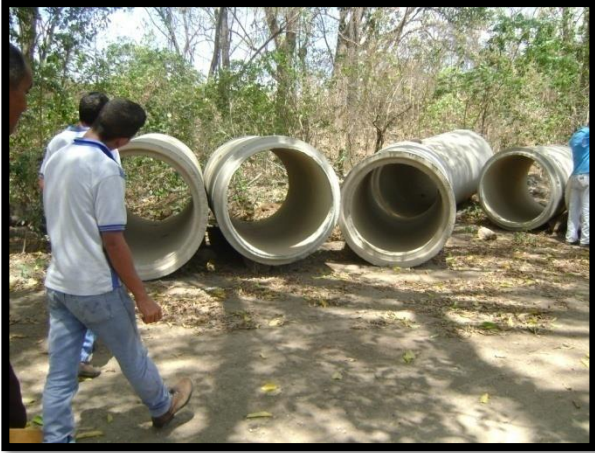
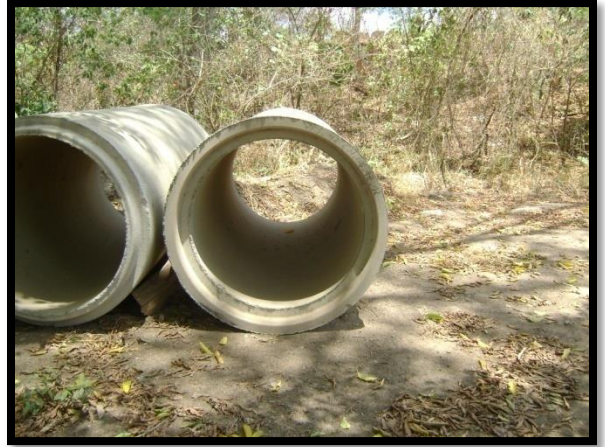
Figura 43: Imagen, Tubo de concreto para sustituirlo por los metálico ya habían cumplido su vida útil.

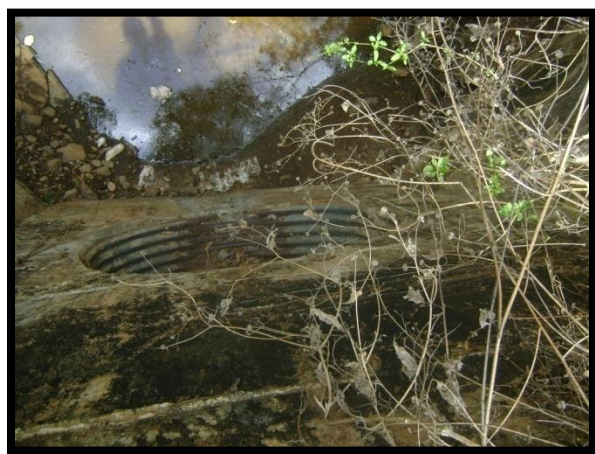
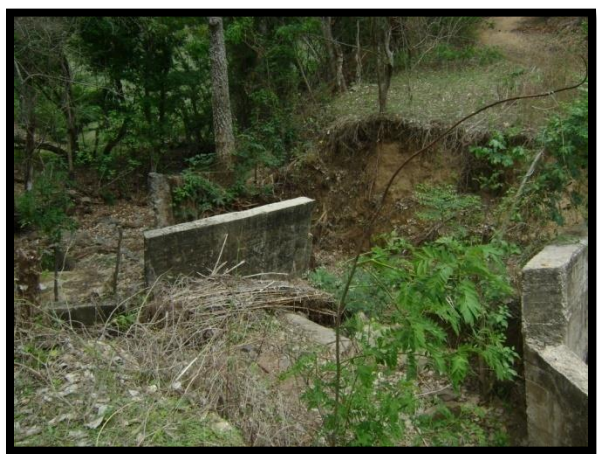
Figura 66: Imagen, el agua se llevo la alcantarilla.

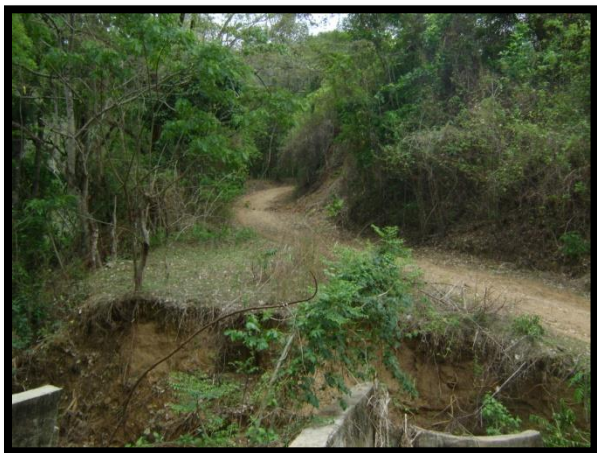
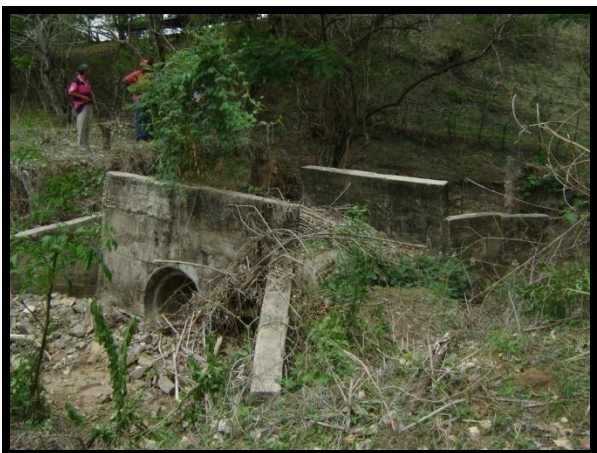
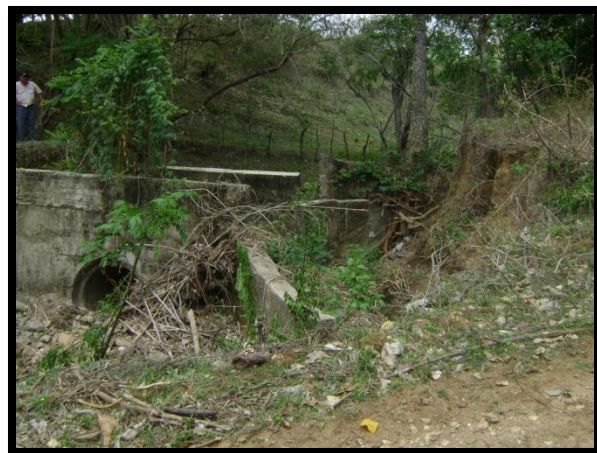
Figura 67: Imagen, sector “Vallecito” alcantarilla destruida.

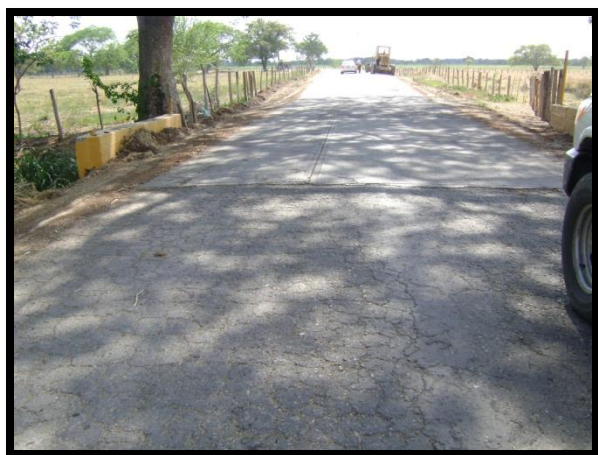
Figura 70: Imagen, sector “Rincón Moreno” piel de cocodrilo.

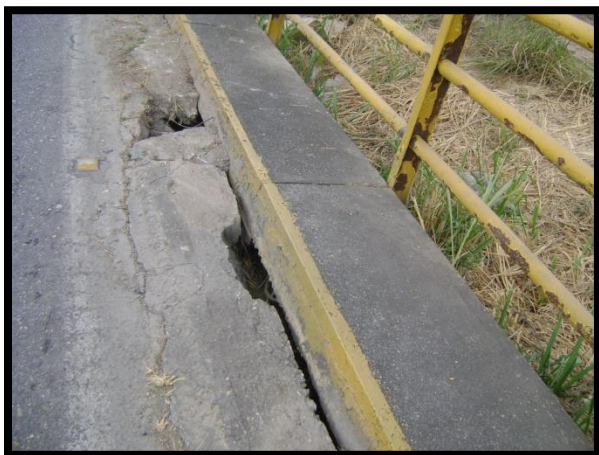
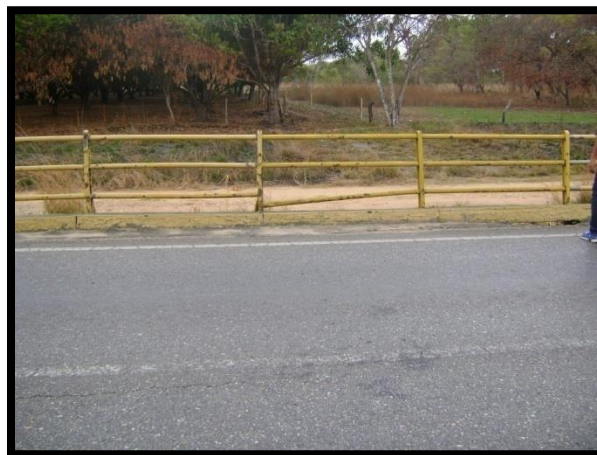
**Jueves 29/05/2014: Inspección al Puente Mapuey Troncal 005 (T005), donde se van a realizar una sustitución de Tubo, Lamina estriada, Viga IPN N° 10.**

Figura 77: Imagen, sustitución tubo del puente Mapuey de  $\varnothing 2''$  espesor 2,5 mm

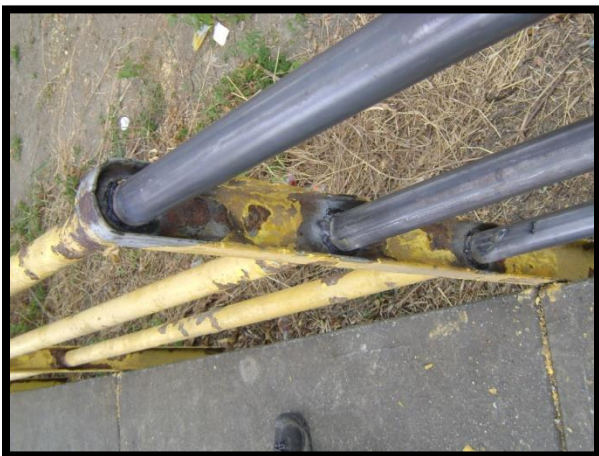
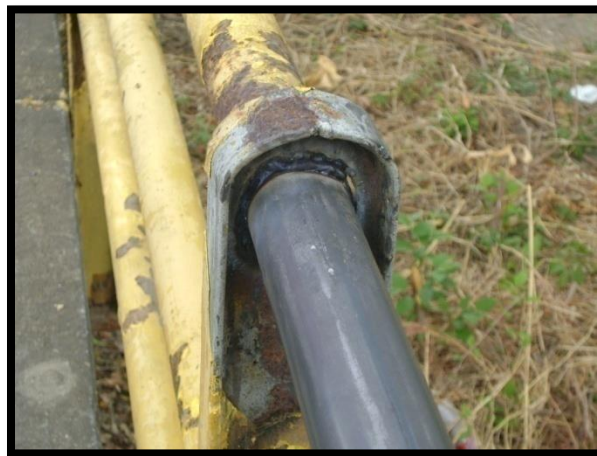
Figura 78: Imagen, Tubo ya colocado.
