**INFORME DE PASANTIA DE LA CARRERA DE INGENIERIA CIVIL**

**MINISTERIO DEL PODER POPULAR PARA EL TRANSPORTE TERRESTRE**

**AUTOR: DARWIN PINTO**

**SAN CARLOS, Julio de 2014**

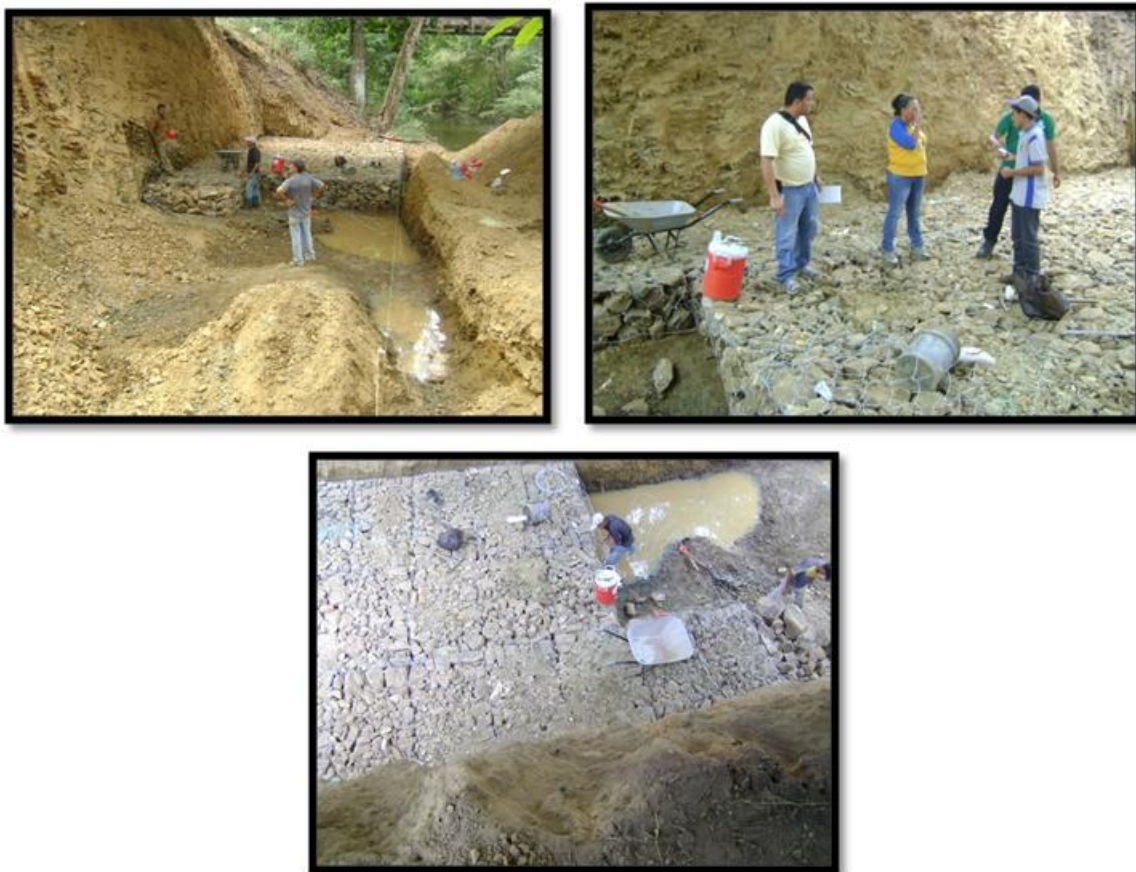
Martes 01/04/2014: Inspección Troncal 005 Puente Tamanaco sector Tamanaco del Municipio Tinaquillo Estado-Cojedes, donde se está realizando muro de Gaviones, se procedió con las respectivas mediciones.

Figura 3. Imágenes de Gaviones.

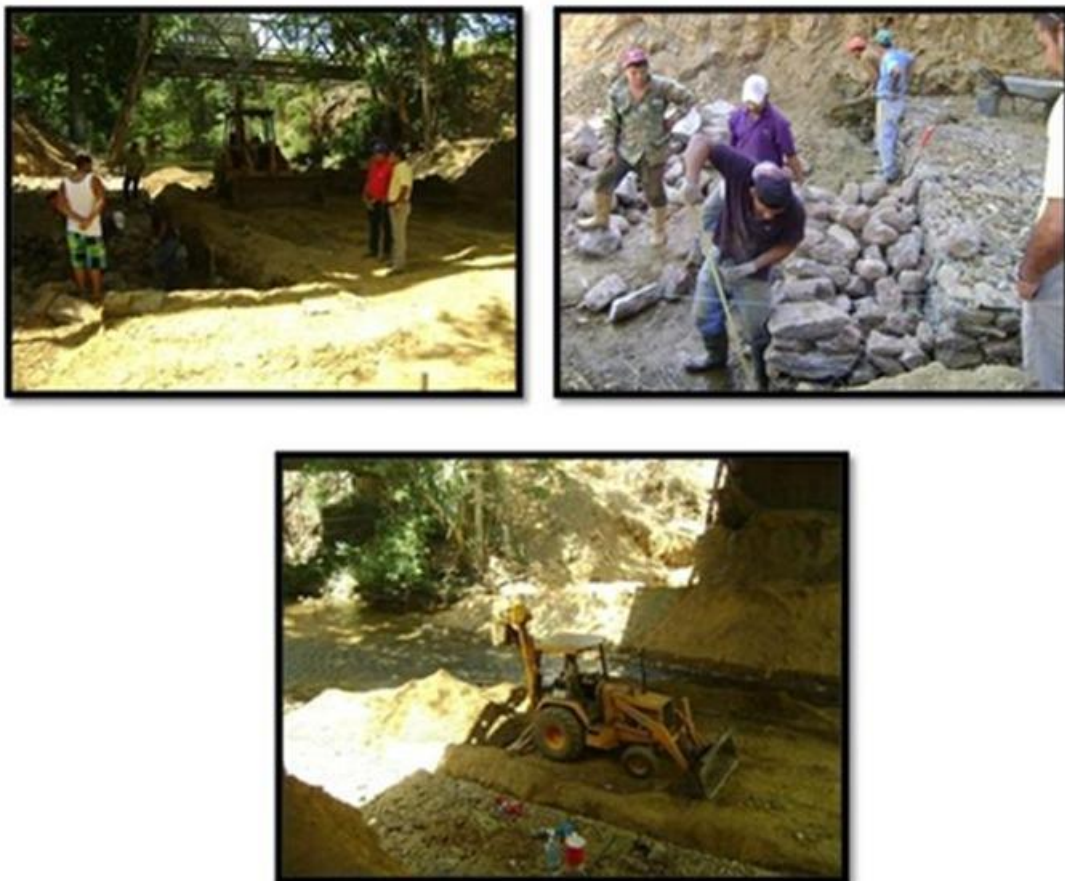
Miércoles 02/04/2014: Inspección de puente Tamanaco para observar la ejecución de la obra y se procedió con las relativas mediciones, para así saber cuanto es el era del volumen de piedras que han utilizado en el primer escalón ya culminado. Su ancho (a), longitud (L), espesor (e), volumen (v), son lo siguiente:

Figura 4. Imágenes de colocación de piedra para Gaviones.

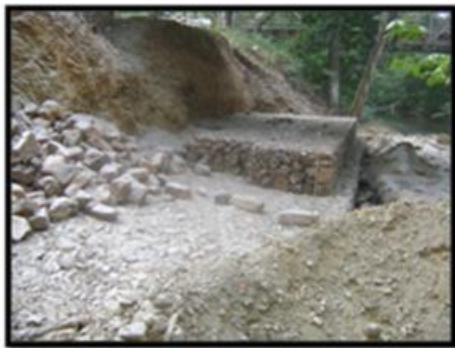
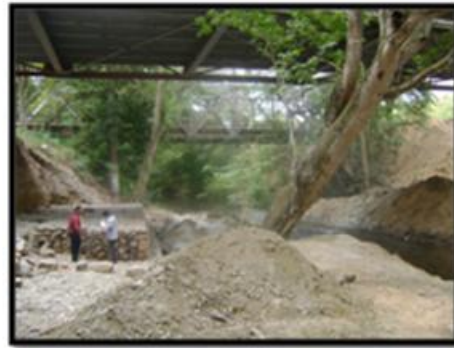
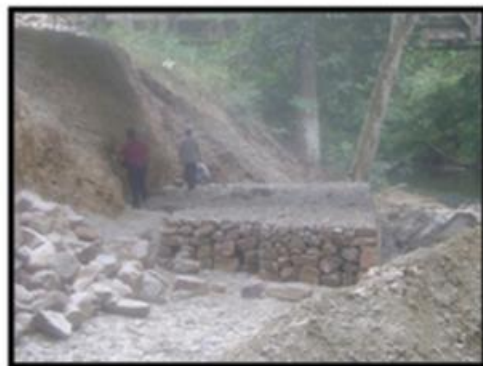
Jueves 05/04/2014: Inspección de puente Tamanaco, se realizó las mediciones para el segundo escalón. Su ancho (a), longitud (L), espesor (e), volumen (v), son lo siguiente:

Figura 5. Imágenes de mediciones.

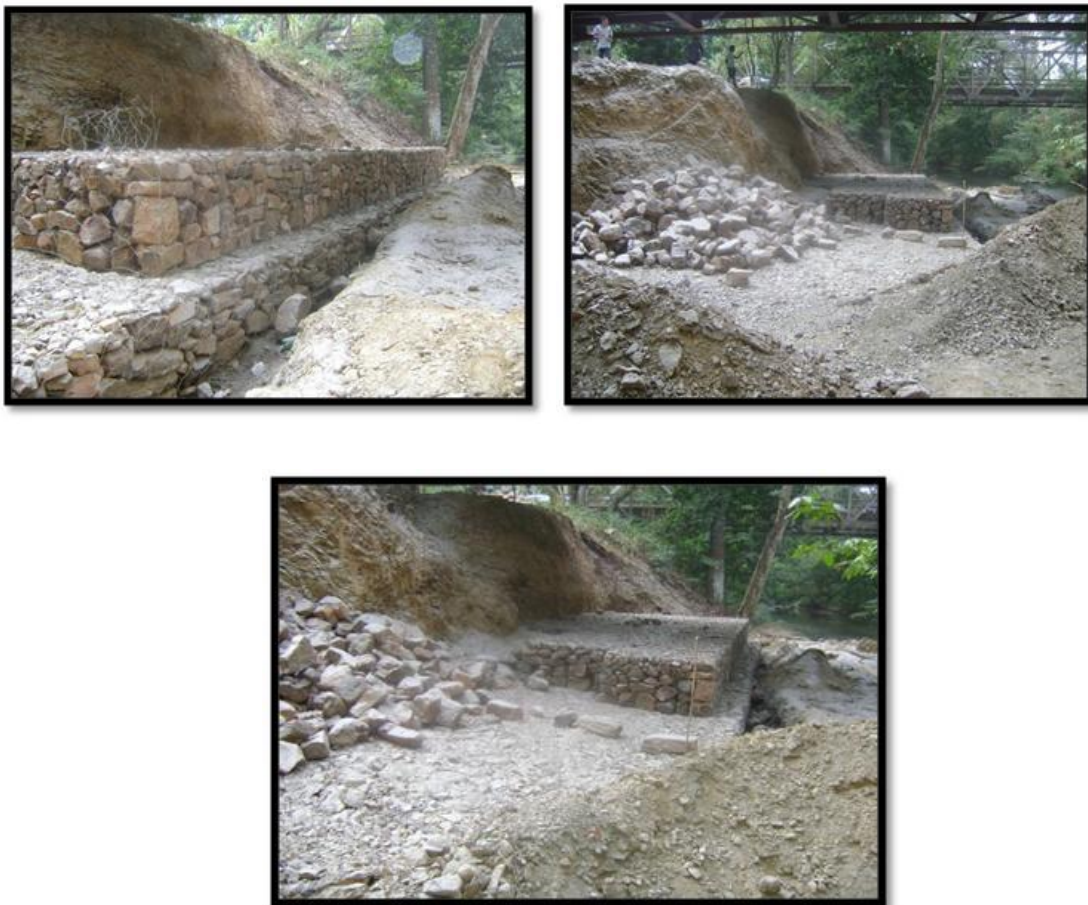
**Lunes 07/04/2014: Inspección del Puente Tamanaco,** se realizó la inspección pero no se cumplió con las mediciones porque la empresa no estaba laborando.

Figura 6: Imágenes, inspección en el puente Tamanaco.

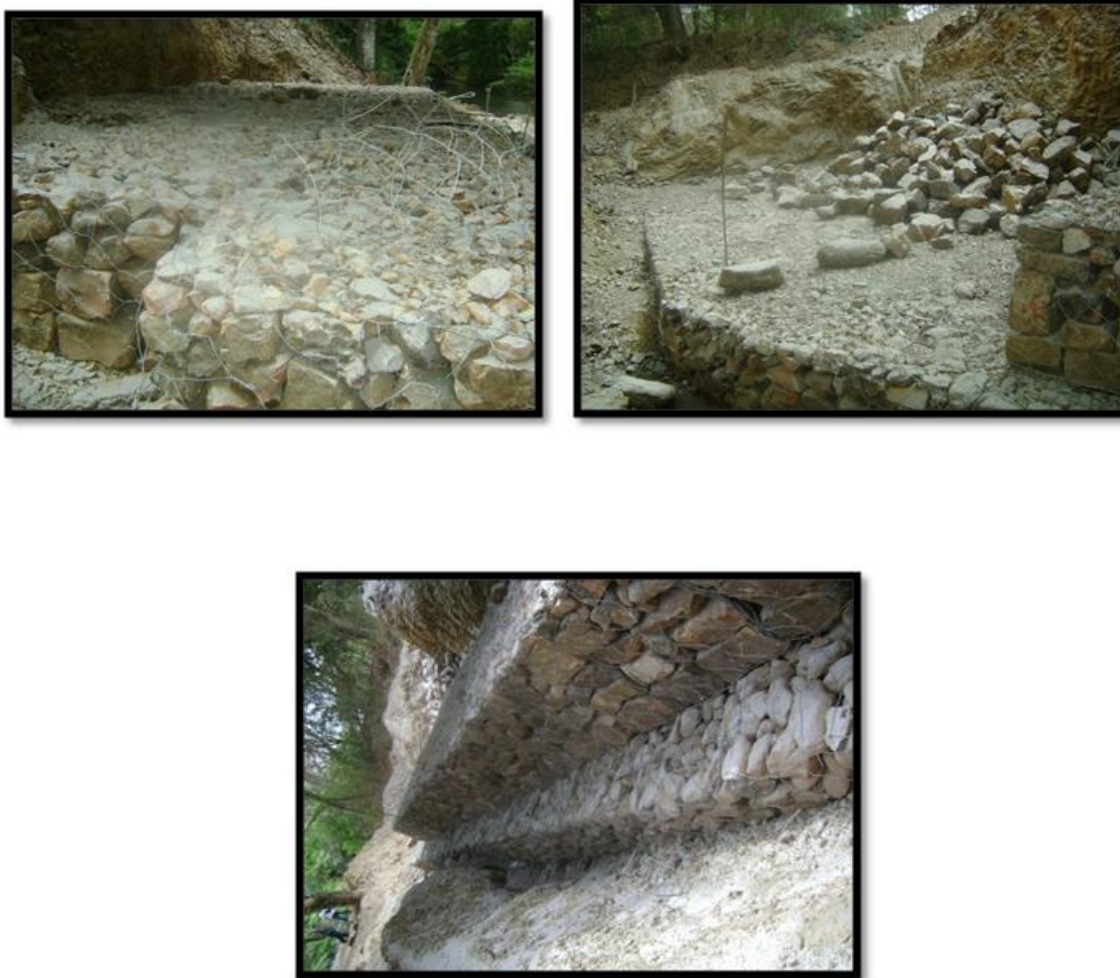
**Martes 08/04/2014: inspección del Puente Tamanaco,** se realizó la inspección pero no se cumplió con las mediciones porque la empresa no estaba laborando.

Figura 7: Imágenes, Gaviones.

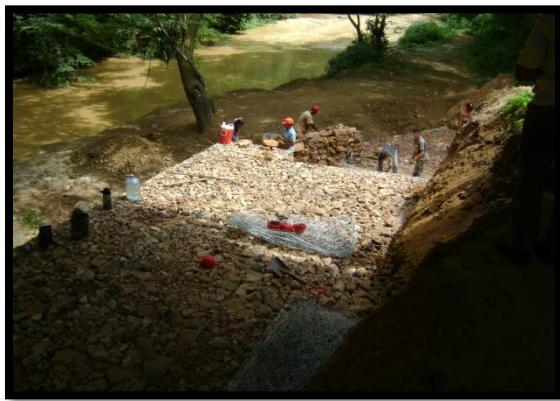
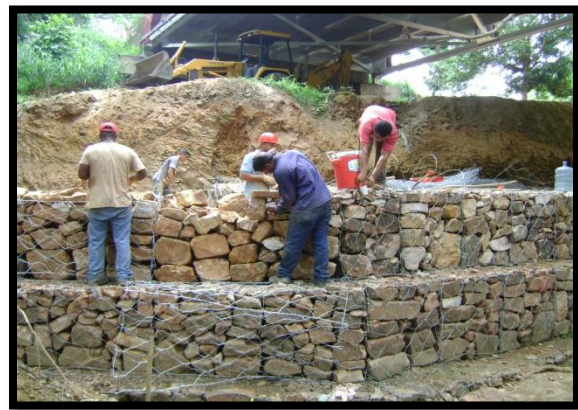
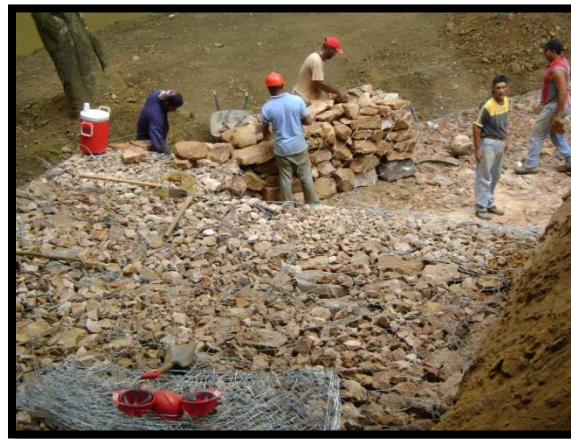
**Miércoles 09/04/2014: Inspección del Puente Tamanaco,** se realizó las mediciones para el segundo escalón. Su ancho (a), longitud (L), espesor (e), volumen (v), son lo siguiente:

Figura 8: Imágenes, colocación de piedra para Gaviones.

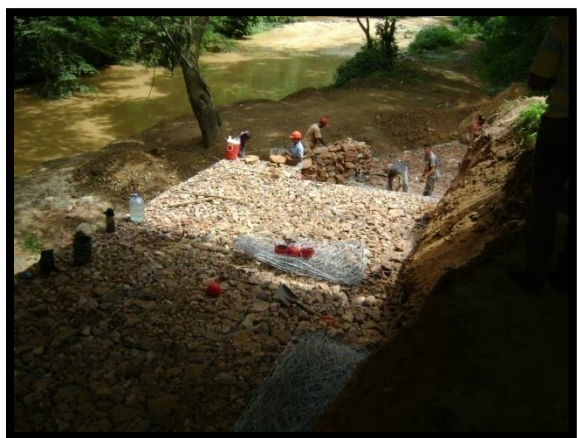
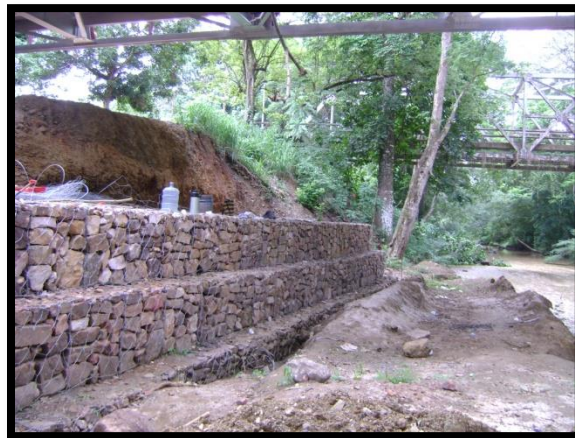
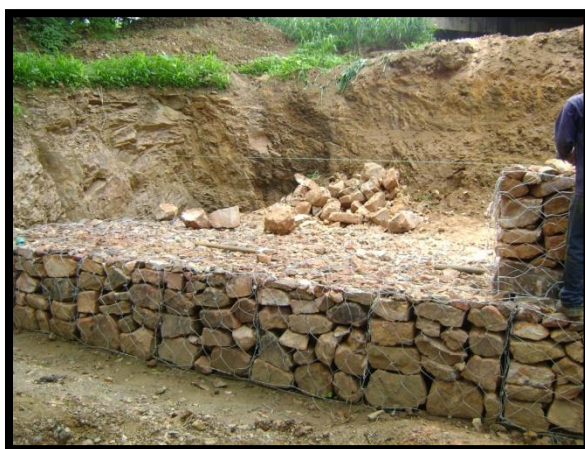
**Jueves 10/04/2014: Inspección del Puente Tamanaco,** se realizó las mediciones para el segundo escalón ya culminándolo. Su ancho (a), longitud (L), espesor (e), volumen (v), son lo siguiente:

Volumen total=  $372,80 \text{ m}^3$  de piedra que fueron utilizado hasta el segundo escalón, en puente de Tamanaco

Figura 9: Colocación de piedra para Gaviones.

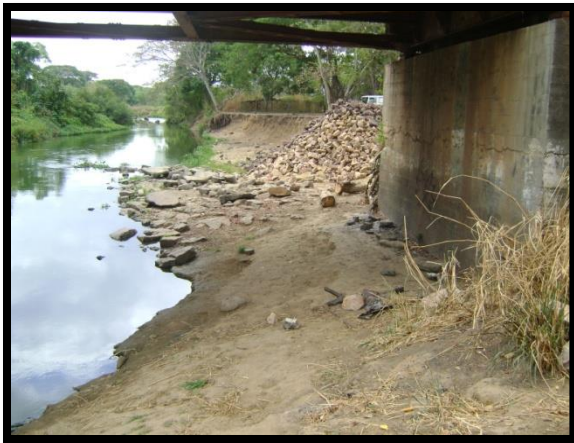
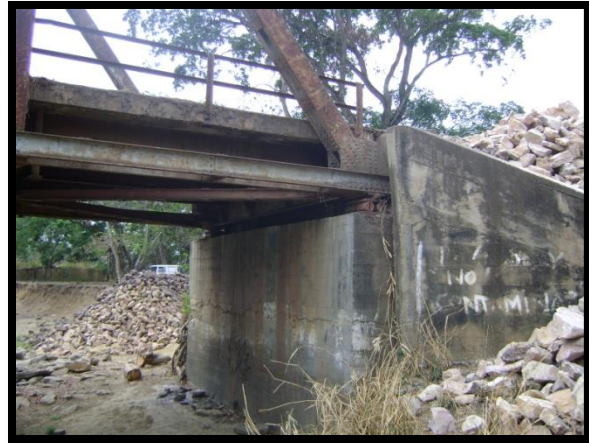
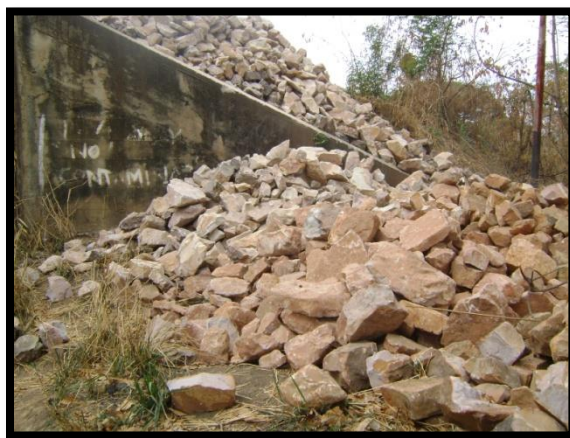
**Lunes 2104/2014: Inspeccionar Puente El Pueblito**, sector El Pueblito del municipio el Pao estado-Cojedes, donde se va a realizar un muro de Gaviones de tres escalones, para proteger el muro de contención del Puente. Su ancho (a), longitud (L), espesor (e), volumen (v), son lo siguiente:

Figura 10: Imagen, Medición del área donde van hacer colocado el muro de Gavión.

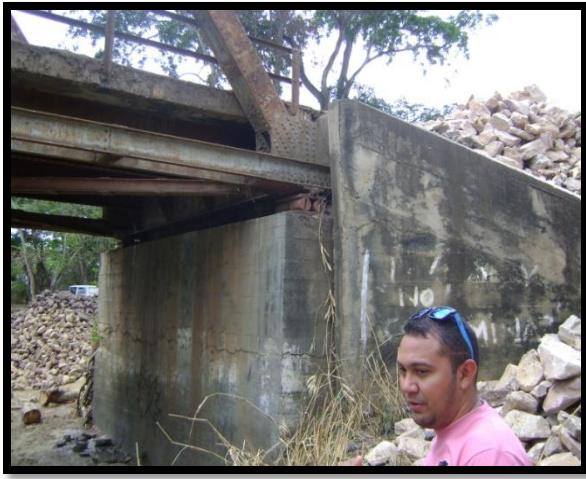
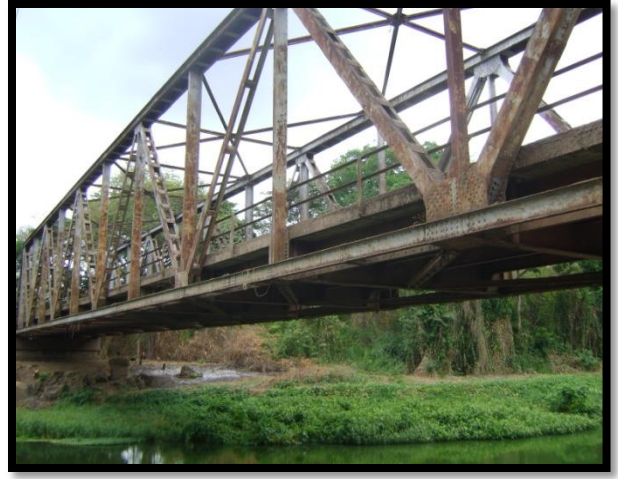
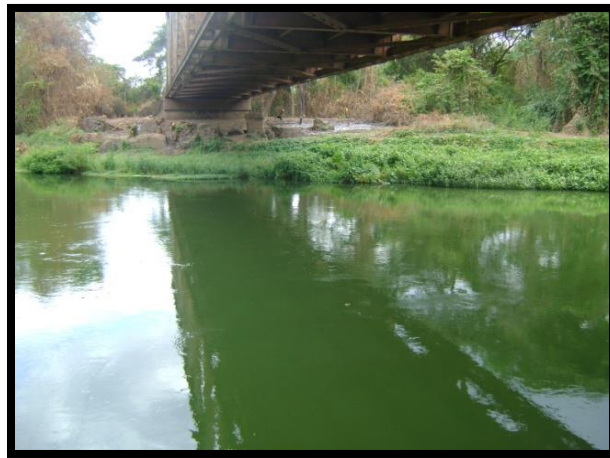
Figura 11: Imagen, De inspección en el puente El Pueblito.

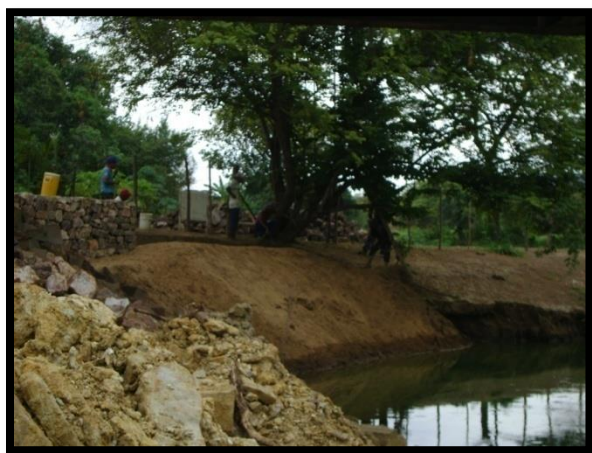
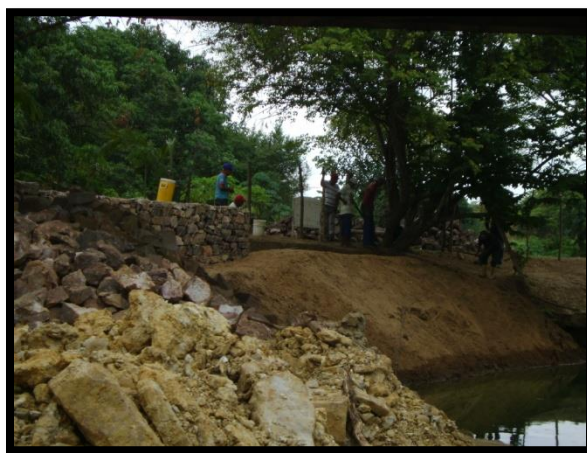
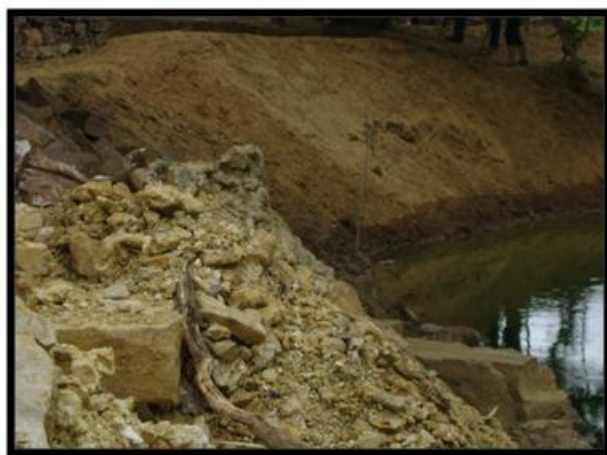
**Martes 22/04/2014: Inspeccionar Puente El Pueblito**, donde se hizo las mediciones del primer escalón. Su ancho (a), longitud (L), espesor (e), volumen (v), son lo siguiente:

Figura 12: imagen, Colocación y excavación del área donde van hacer colocada las piedra.

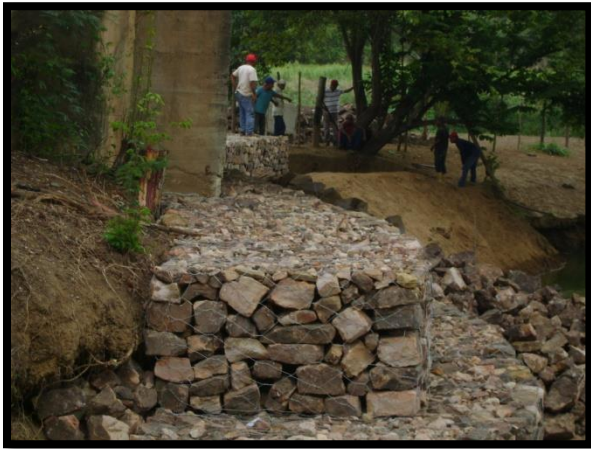
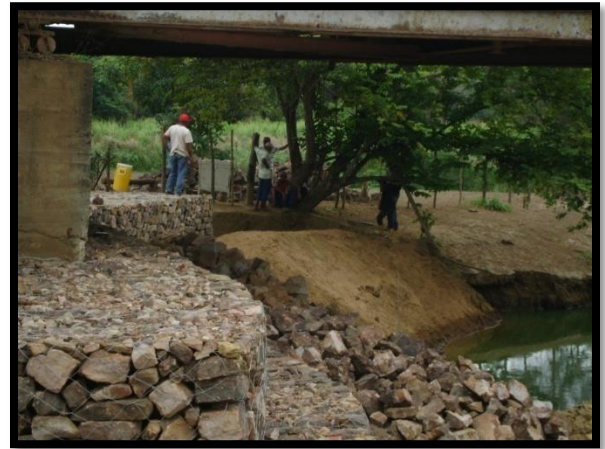
**Miércoles 23/04/2014: Inspección del Puente El Pueblito y medición.** Su ancho (a), longitud (L), espesor (e), volumen (v), son lo siguiente:

Figura 13: Imagen, Se hicieron las mediciones de los Gaviones.

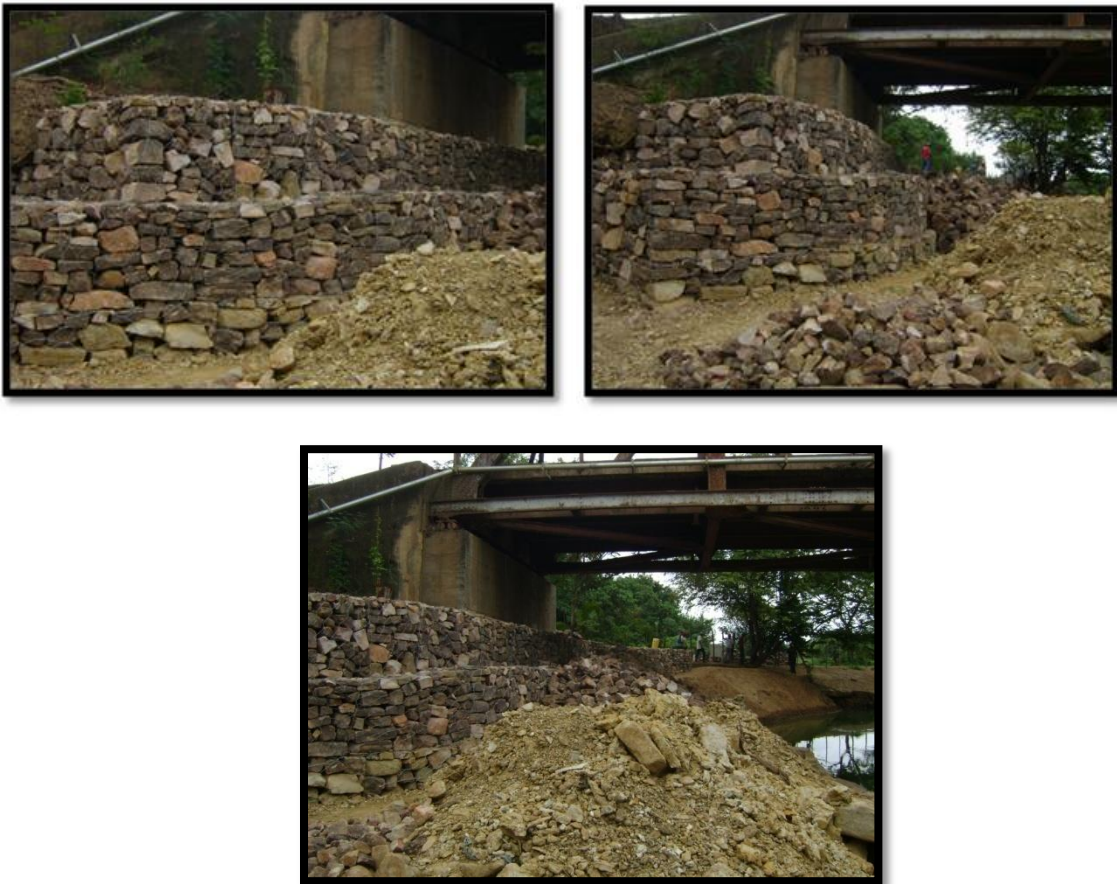
**Jueves 24/04/2014:** Ya culminado los tres (3) escalones del Puente El Pueblito y sus mediciones. Su ancho (a), longitud (L), espesor (e), volumen (v), son lo siguiente: El volumen total de piedra que se utilizaron fue.

$V = 129,29 \text{ m}^3$  De piedra que fueron utilizado en el Puente del Pueblito.

Figura 14: Imagen, Ya culminado de Gaviones en el Puente de El Pueblito.

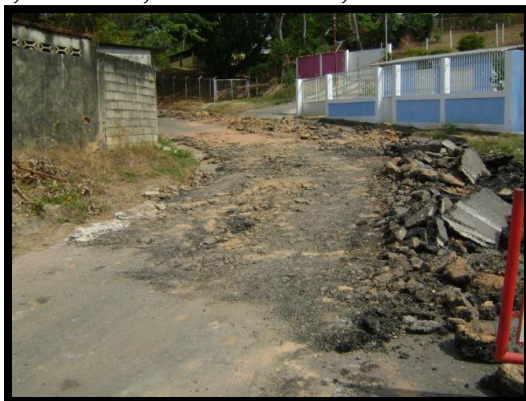
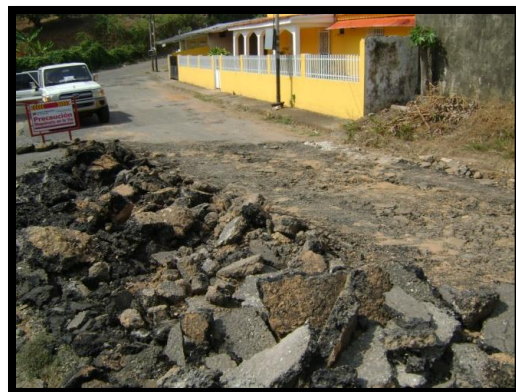
**Lunes 28/04/2014:** Medición del área demolida en la Local 002 (L02), se realizó las respectivas mediciones para así saber el volumen removido de asfalto, los equipo que se utilizaron fue una Retroexcavador y una Motoniveladora. Se tocara la base de la vía de tramos que la requiera. Tierra Caliente II, sector Manrique. Su ancho (a), longitud (L), espesor (e), volumen (v), son lo siguiente:

Figura 15: Imagen del área removida.

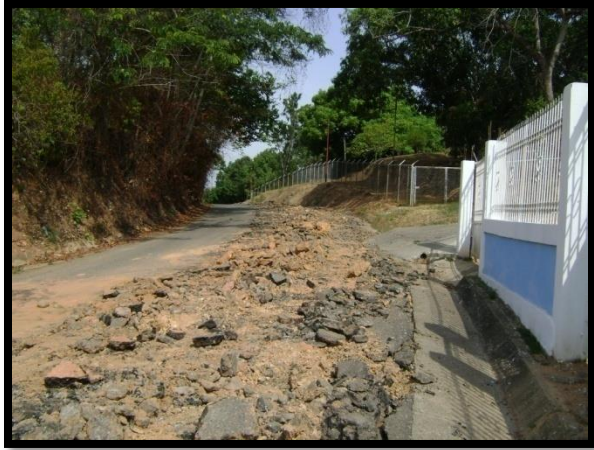
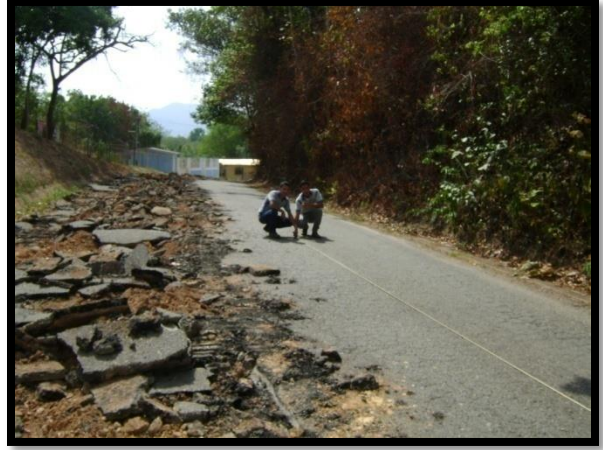
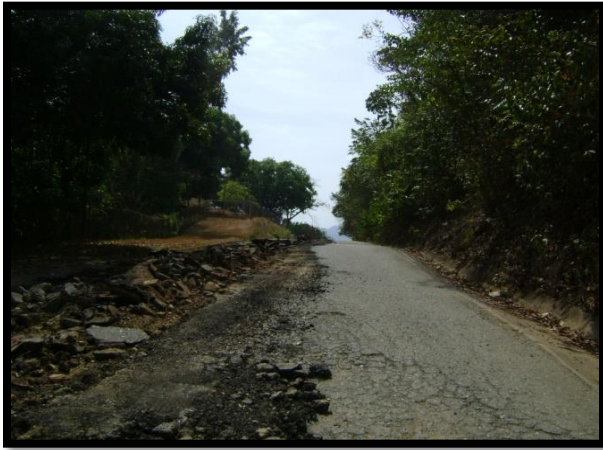
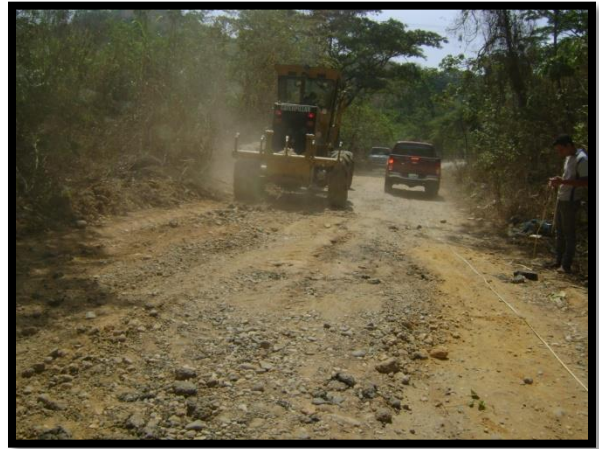
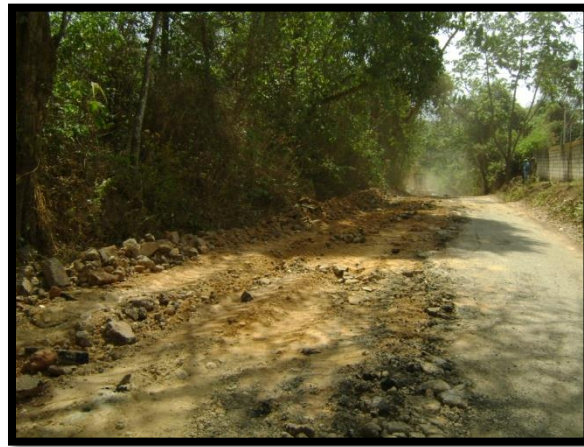
El volumen total de asfalto removido =  $298,09 \text{ m}^3$ . Para llevarlo a toneladas se multiplica por la densidad del asfalto ( $2,3 \text{ ton/m}^3$ ) nos quedaría:

Figura 16: Imagen del área removida y su mediciones.

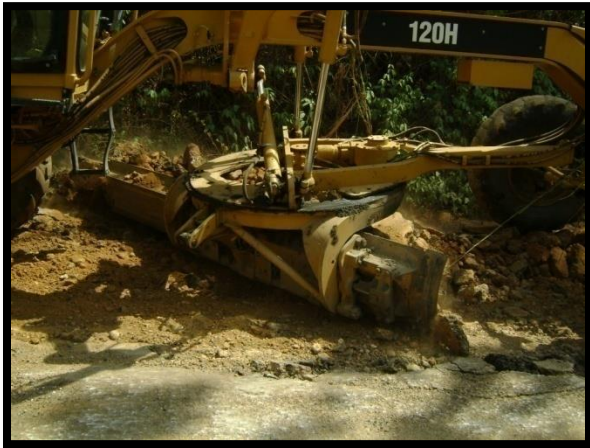
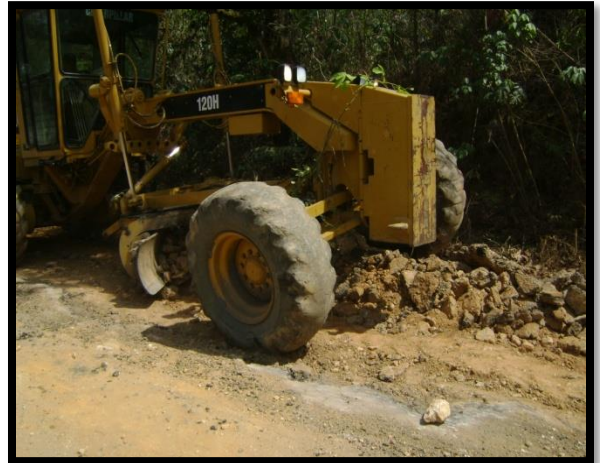
Figura 17: Imagen de la maquina Motoniveladora (Patrol).

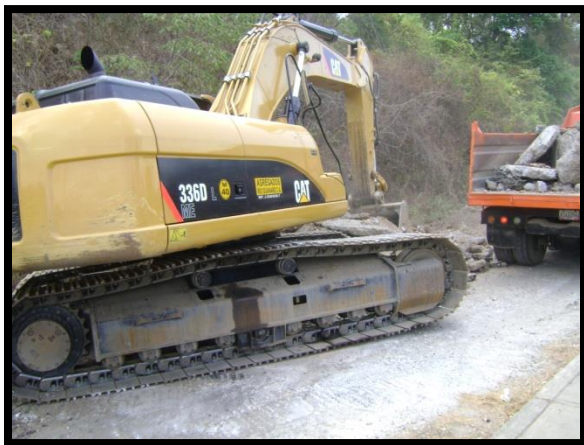
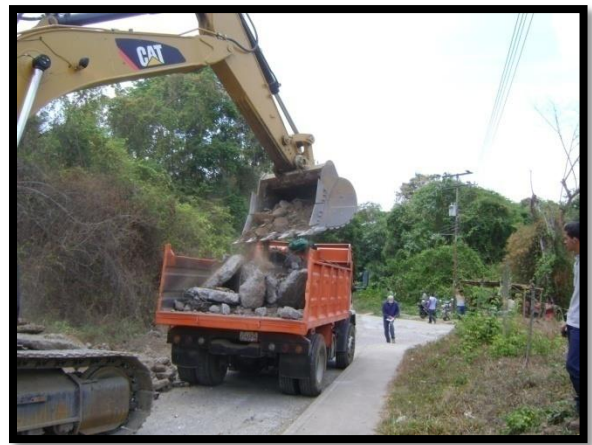
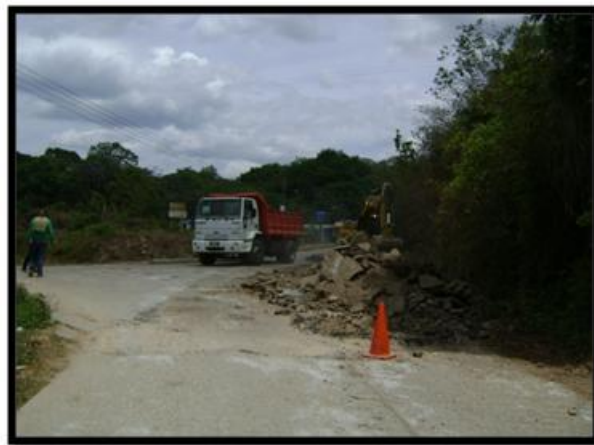
Figura 18: Imágenes del área removida y cargado en el camión.

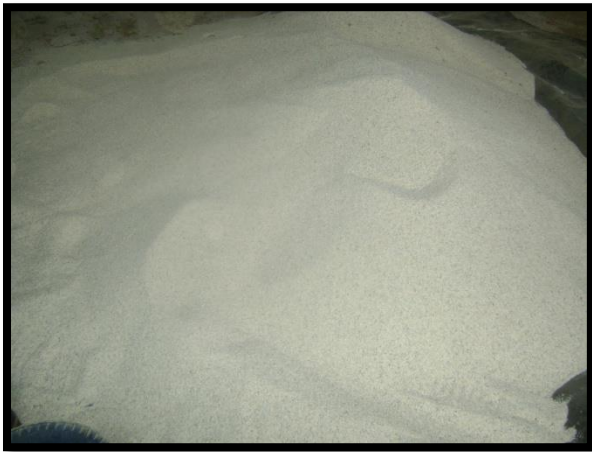
**Martes 29/04/2014: Inspección del Puente Tamanaco,** donde se está realizando mantenimiento a las estructura de puente, se usaron varios materiales que serán nombrado.

Figura 19: Imagen, Arena Sílice.

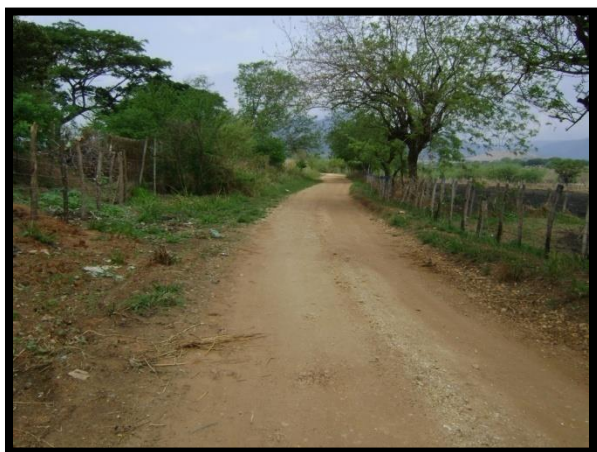
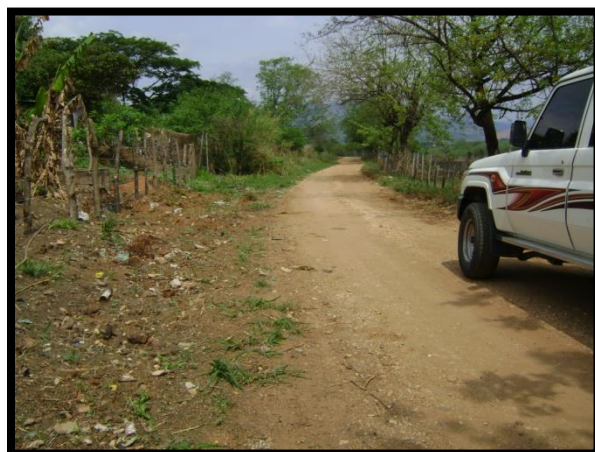
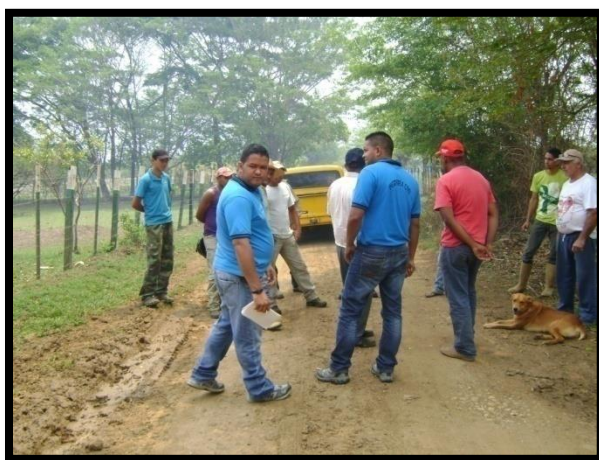
Se hizo la inspección a la vialidad agrícola del asentamiento denominado “Campesino La Llanera” en el municipio Tinaquillo, donde nos dirigimos ante el consejo comunal el cual nos solicitó la colaboración para la elaboración de un proyecto para mejorar la vialidad del territorio antes mencionado, con el fin de que sea llegado antes los organismos competentes encargados como la Alcaldía o MPPTT para que sea tomado en cuenta dicho proyecto.

Figura 58: Imagen, inspeccionando la vialidad agrícola La Llanera.

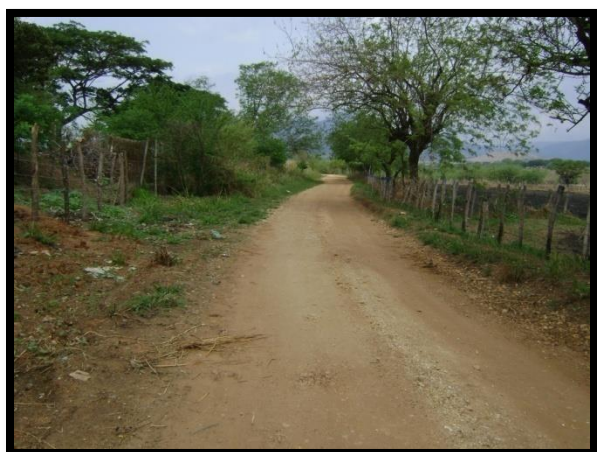
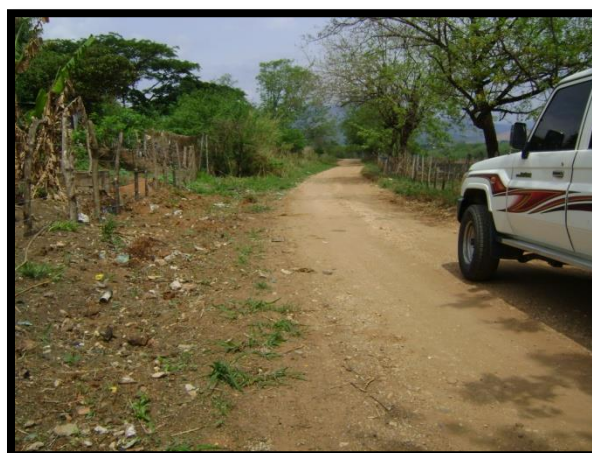
Se hizo la inspección a la vialidad agrícola del sector La Peuja municipio Tinaquillo, donde nos dirigimos ante el consejo comunal el cual nos solicitó la colaboración para la elaboración de un proyecto para mejorar la vialidad del territorio antes mencionado, con el fin de que sea llegado antes los organismos competentes encargados como la Alcaldía o MPPTT para que sea tomado en cuenta dicho proyecto.

Figura 61: Imagen sector La Peuja.

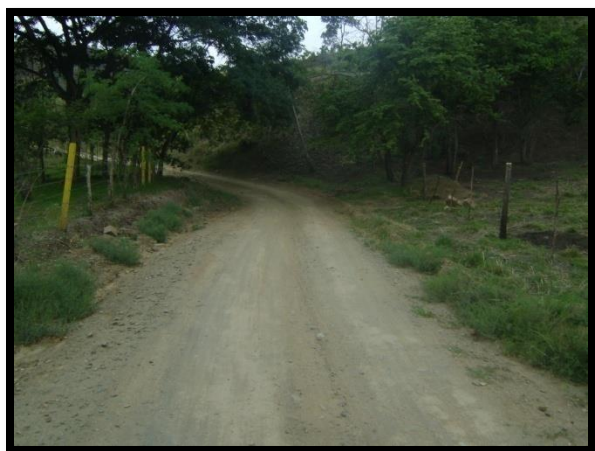
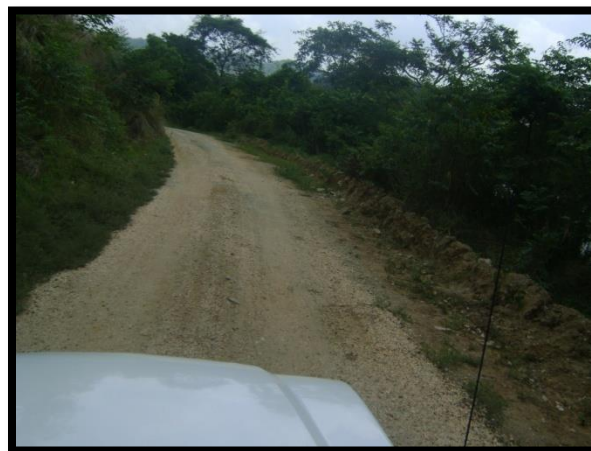
Figura 62: Imagen de la vialidad agrícola La Peuja.

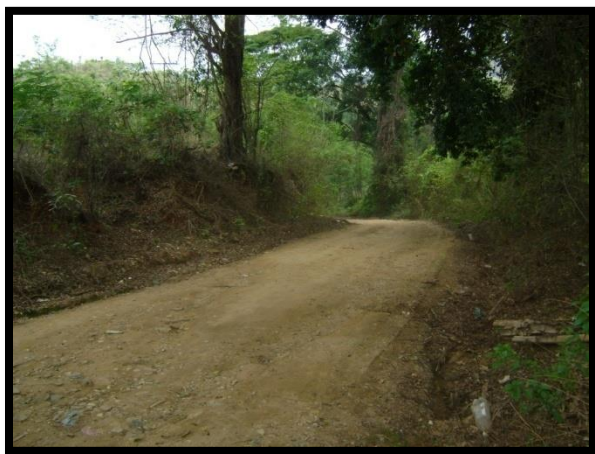
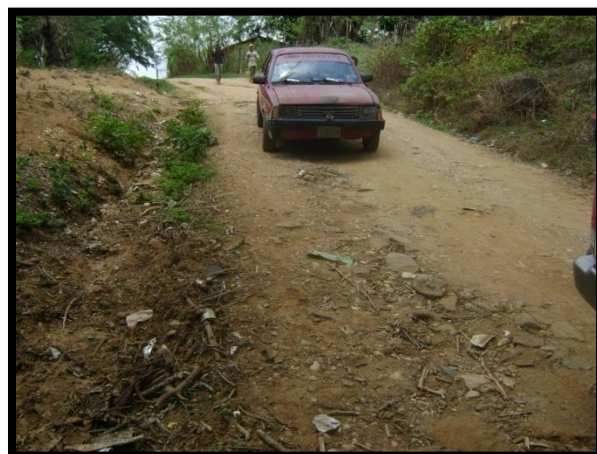
Se hizo la inspección a la vialidad agrícola del sector “Vallecito” municipio Tinaquillo, donde nos dirigimos ante el consejo comunal el cual nos solicitó la colaboración para la elaboración de un proyecto para mejorar la vialidad del territorio antes mencionado, con el fin de que sea llegado antes los organismos competentes encargados como la Alcaldía o MPPTT para que sea tomado en cuenta dicho proyecto.

Figura 65: Imagen, sector “Vallecito”

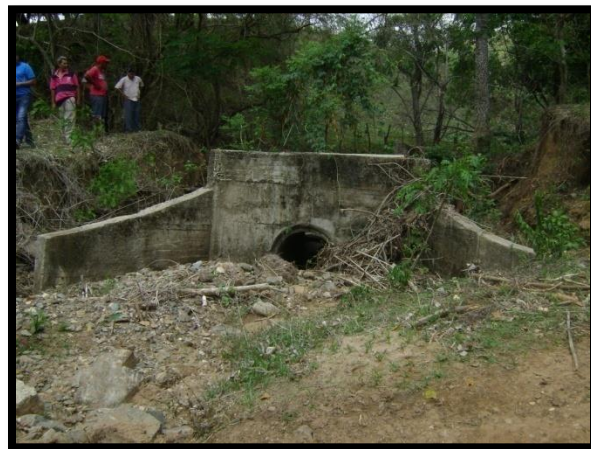
Figura 67: Imagen, sector “Vallecito” alcantarilla destruida.

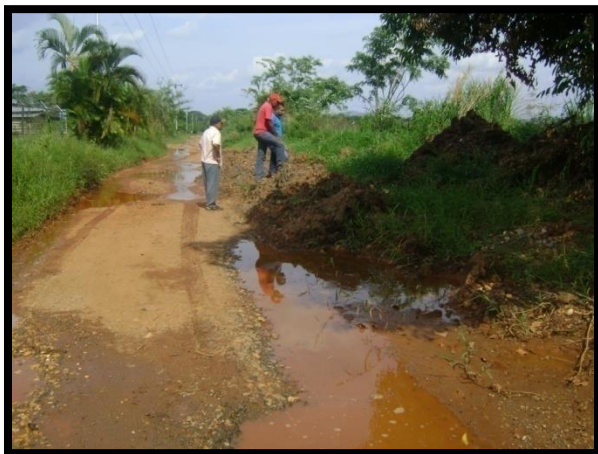
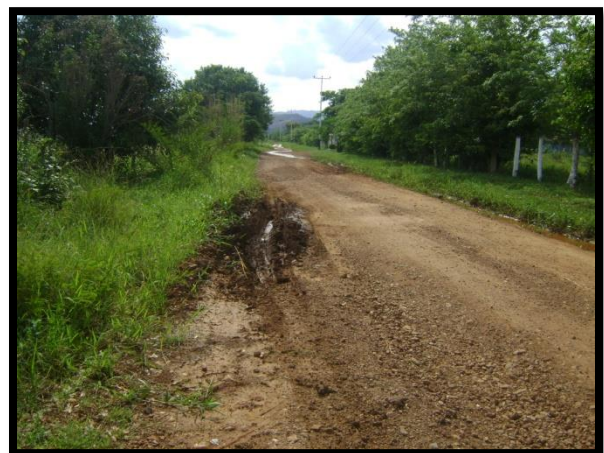
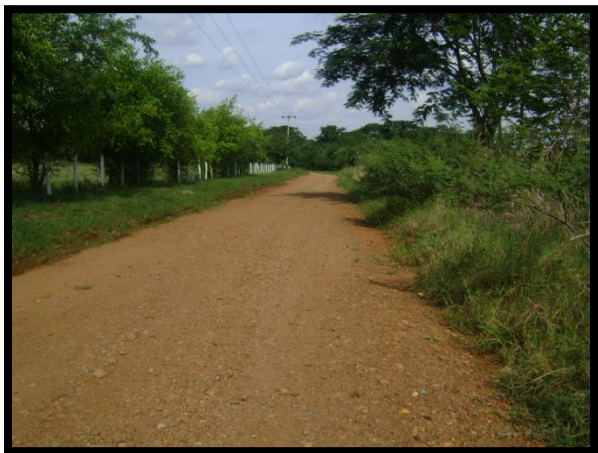
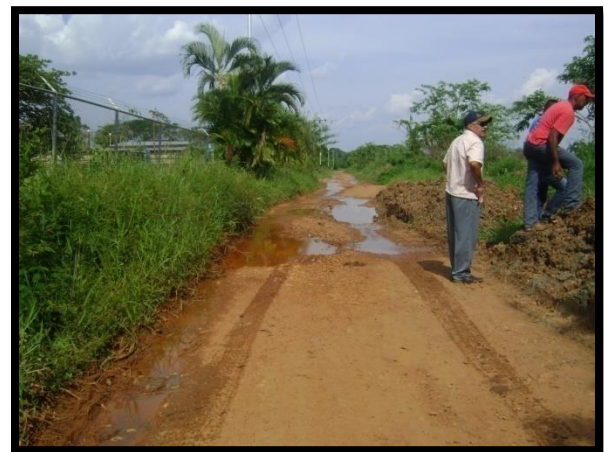
Se hizo la inspección a la vialidad agrícola del asentamiento Campesino “La Candelaria” Municipio Tinaquillo, donde nos dirigimos ante el consejo comunal el cual nos solicitó la colaboración para la elaboración de un proyecto para mejorar la vialidad del territorio antes mencionado, con el fin de que sea llegado antes los organismos competentes encargados como la Alcaldía o MPPTT para que sea tomado en cuenta dicho proyecto.

Figura 68: Imagen, sector la Candelaria.

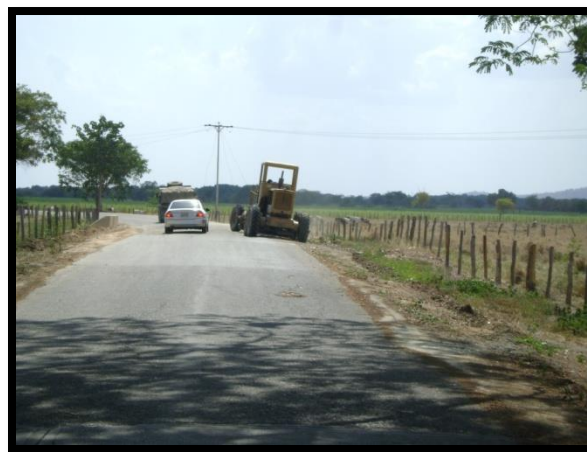
Falla o agrietamiento superficiales tipo de cocodrilo, corresponden a agrietamientos de la carpeta de rodamiento, que en casos simples, no se manifiestan con hundimiento o desplazamiento de las capas que conforman la estructura del pavimento. Este tipo de falla permite la percolación o infiltración de gran cantidad de agua en la base del pavimento y por la falla progresa rápidamente.

Figura 70: Imagen, sector “Rincón Moreno” piel de cocodrilo.

Este trabajo debe ser ejecutado en aquellos tramos en que el estado de deterioro del pavimento existente, sea tal que impida la reparación aislada de las áreas afectadas<sup>12</sup> consistirá en la escarificación, desintegración, humedecimiento, mezclado, reconformado, compactado y afinado del material constitutivo de la carpeta asfáltica o del tratamiento asfáltico del pavimento original de la carretera; el trabajo descrito, debe hacerse de modo tal, que la capa escarificada llegue a mezclarse con el material de base presente en la estructura de pavimento y/o con el material de base que pudiera agregarse con fines de reforzar la estructura. Esta mezcla se usará como nueva capa de base.

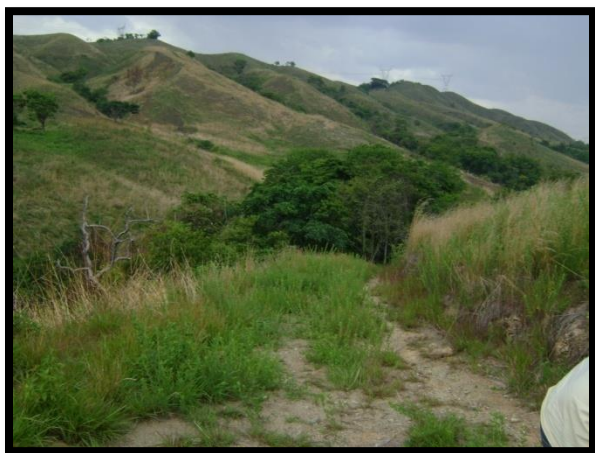
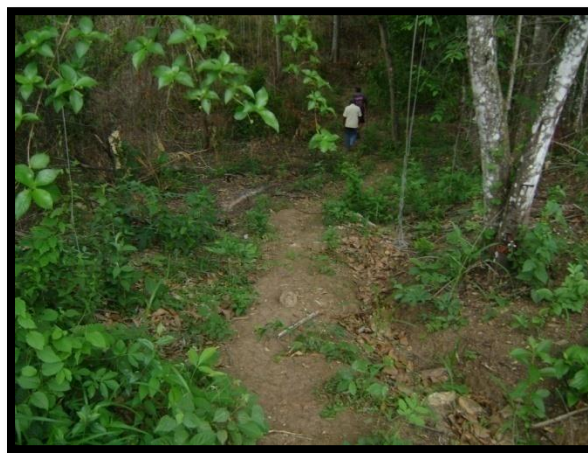
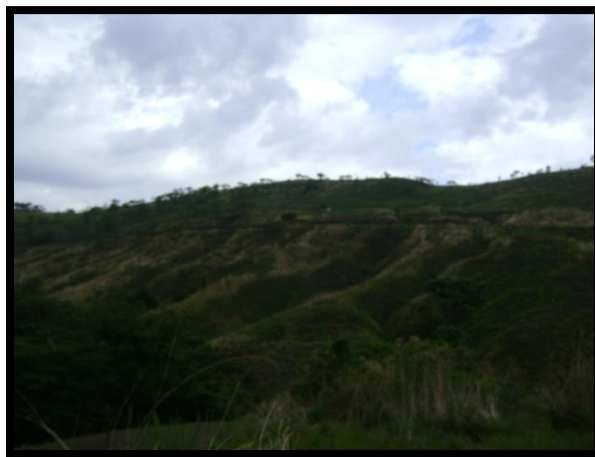
Figura 72: Imagen, las Mercedes municipio Tinaquillo.

Se hizo la inspección a la vialidad agrícola al sector “Las Mercedes” municipio Tinaquillo, donde nos dirigimos ante el consejo comunal el cual nos solicitó la colaboración para la elaboración de un proyecto para mejorar la vialidad del territorio antes mencionado, con el fin de que sea llegado antes los organismos competentes encargados como la Alcaldía o MPPTT para que sea tomado en cuenta dicho proyecto.

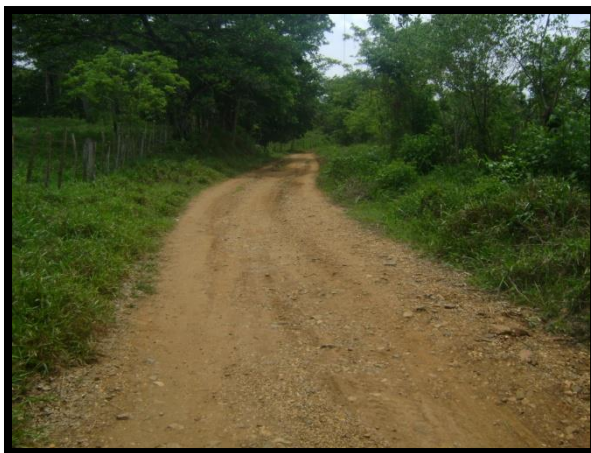
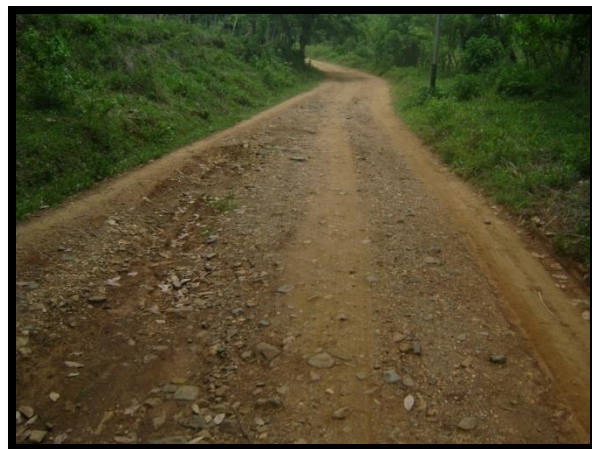
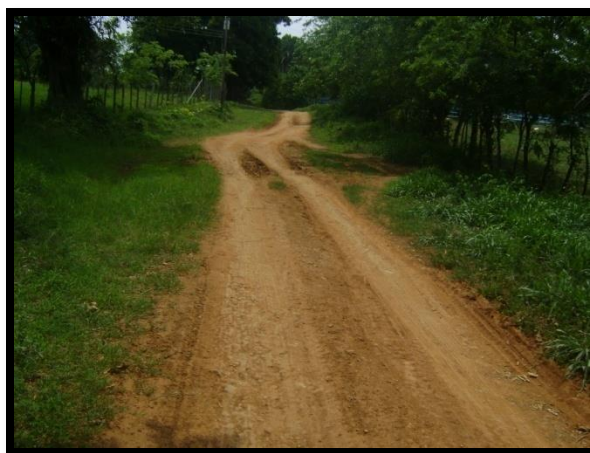
Figura 73: Imagen, sector La Guama.

Se hizo la inspección a la vialidad agrícola Campesino La Llanera del sector “La Guácima” municipio Tinaquillo, donde nos dirigimos ante el consejo comunal el cual nos solicitó la colaboración para la elaboración de un proyecto para mejorar la vialidad del territorio antes mencionado, con el fin de que sea llegado antes los organismos competentes encargados como la Alcaldía o MPPTT para que sea tomado en cuenta dicho proyecto.

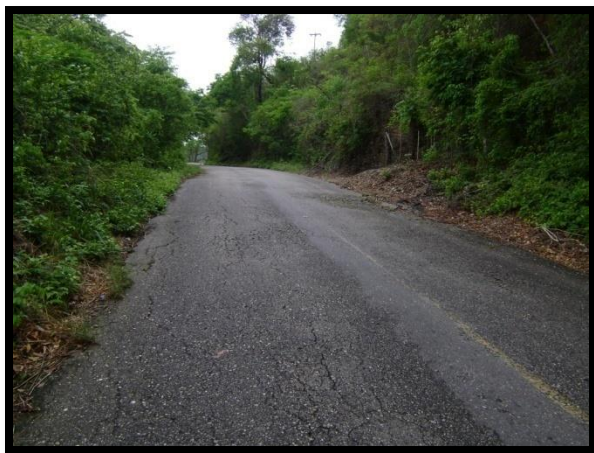
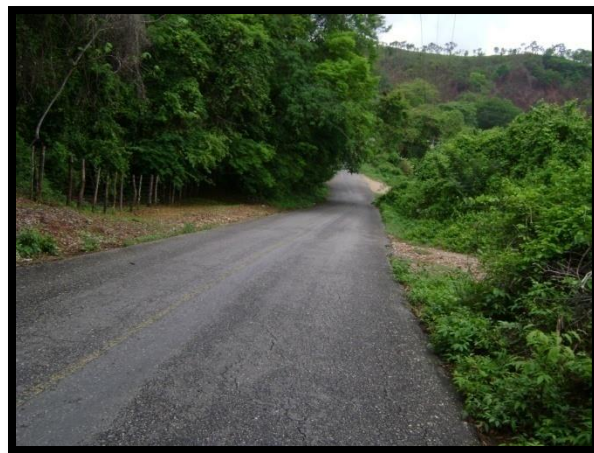
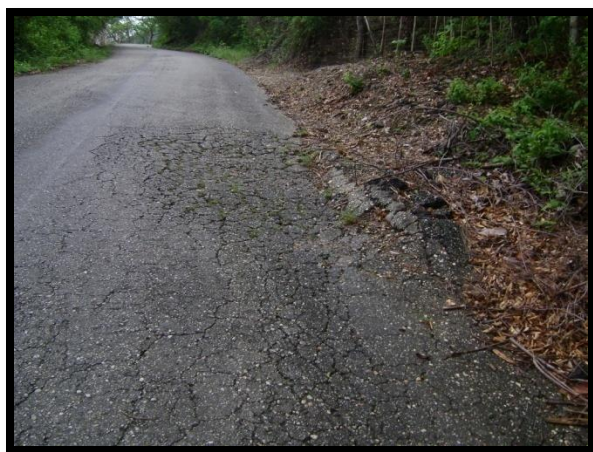
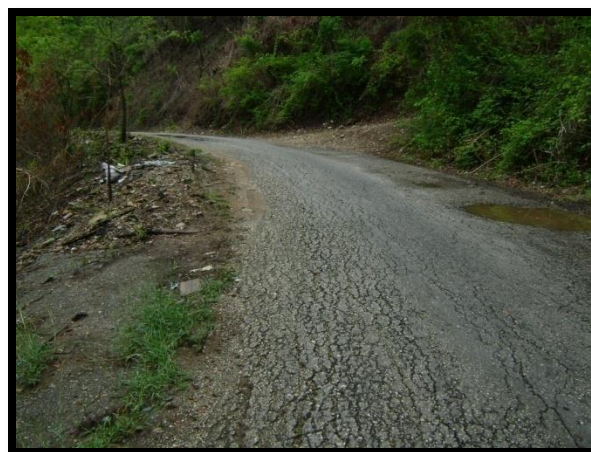
Figura 74: Imagen, sector Alto Palambra vía la Boca Toma.

Se hizo la inspección a la vialidad agrícola del sector “Alto de Palambra” municipio San Carlos, donde nos dirigimos ante el consejo comunal el cual nos solicitó la colaboración para la elaboración de un proyecto para mejorar la vialidad del territorio antes mencionado, con el fin de que sea llegado antes los organismos competentes encargados como la Alcaldía o MPPTT para que sea tomado en cuenta dicho proyecto.
