**INFORME DE PASANTIA DE LA CARRERA DE INGENIERIA CIVIL**

**MINISTERIO DEL PODER POPULAR PARA EL TRANSPORTE TERRESTRE**

**AUTOR: DARWIN PINTO**

**SAN CARLOS, Julio de 2014**

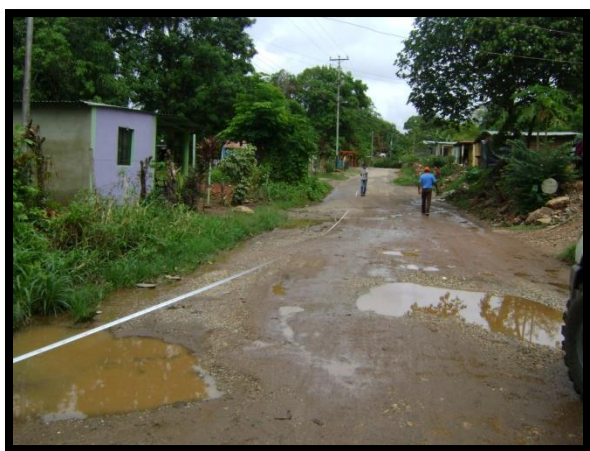
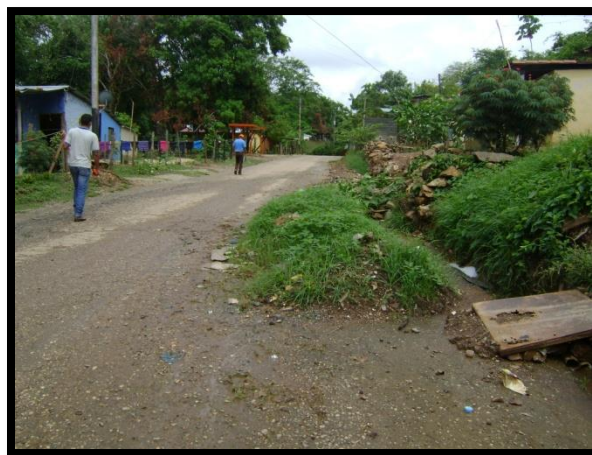
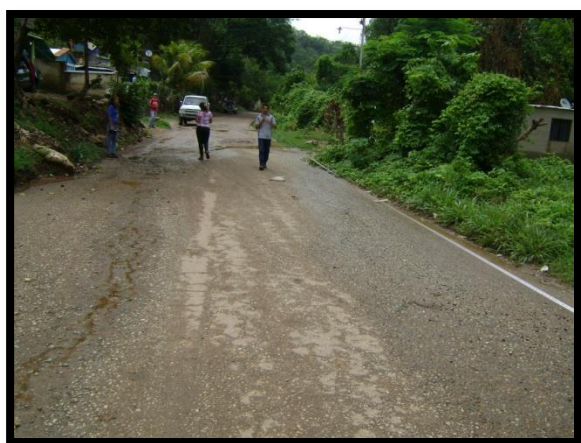
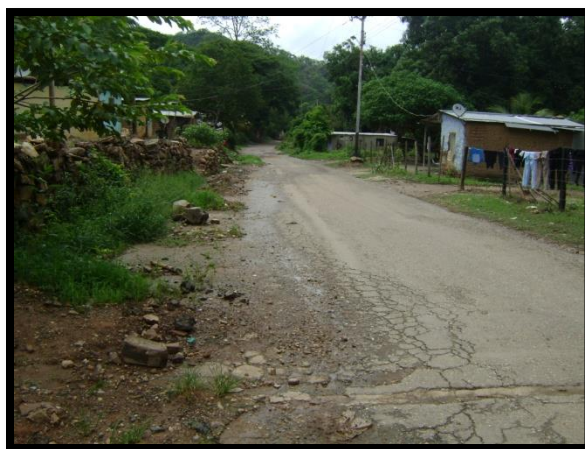
Figura 76: Imagen, haciendo las respectiva mediciones en el sector las Maraquita.

Se hizo la inspección a la vialidad agrícola del sector “La Maraquita” municipio San Carlos, donde nos dirigimos ante el consejo comunal el cual nos solicitó la colaboración para la elaboración de un proyecto para mejorar la vialidad del territorio antes mencionado, con el fin de que sea llegado antes los organismos competentes encargados como la Alcaldía o MPPTT para que sea tomado en cuenta dicho proyecto.

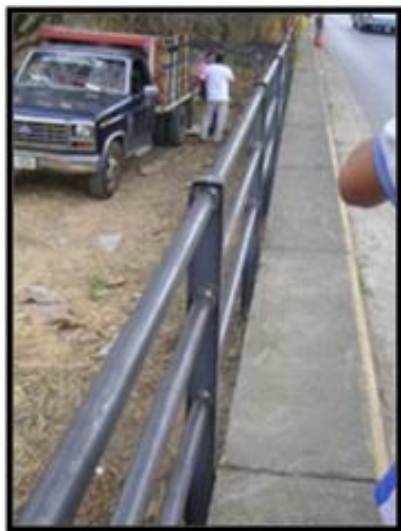
Figura 79: Imagen, Tubo y viga IPN sustituido

**Jueves 29/05/2014: Inspección al Puente Mapuey Troncal 005 (T005), donde se van a realizar una sustitución de Tubo, Lamina estriada, Viga IPN N° 10.**

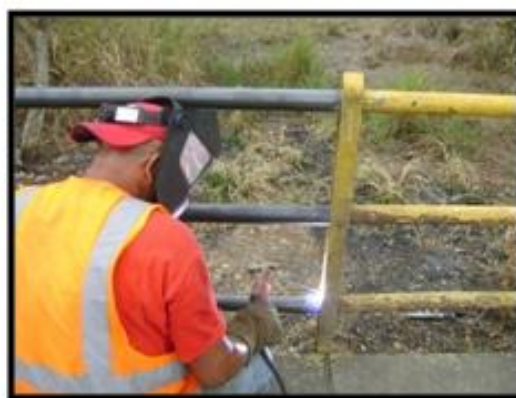
Figura 80: Imagen, soldando Tubo de  $\varnothing 2''$

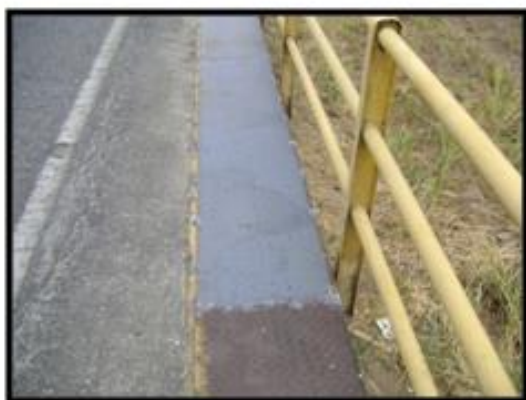
Figura 81: Imagen, sustitución Lámina estriada de 3 mm, 2,40\*0,40 fueron colocada 7 lámina.
